# 2015年 講習会

[建物に潜む様々な構造的・運用的危害要因]

食品技術サポート部 大木 伸介

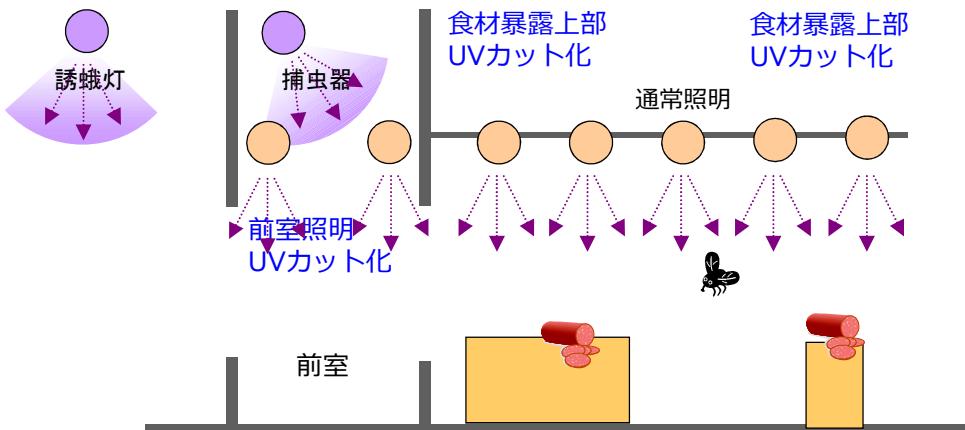
## 【外部隣接エリアや製造現場上空の照明UV環境】

紫外線防止機能付の蛍光灯やLED照明への交換にて誘引源を低減。  
特に製品が曝露する上部は重要となり、曝露する上空をUVカット化  
することで捕虫器へ誘導させることも可能となります

照明のUVカット化の進んでいない空間では捕虫器以外に  
も昆虫を誘引する紫外線が発せられており、昆虫を誘引す  
る可能性を残した状況が多く見受けられます。  
製品が曝露する上空の照明は異物混入防止の観点からも  
UVカットが最も必要といえます。

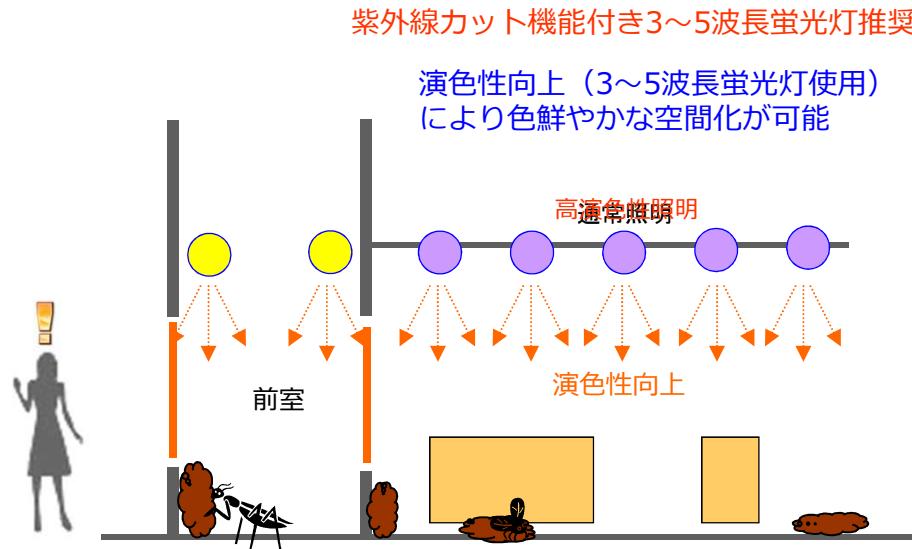
## 【照明の低演色性】

屋外に隣接する空間には黄色蛍光灯が使用されることが多くな  
りますが黄色蛍光灯は演色性（物体本来の色を表す能力）が非  
常に低く一長一短の照明といえます

黄色蛍光灯は演色性（モノ本来の色を映し出す能力）の低  
さからその照射空間の全てを黄色く塗りつぶした様に照ら  
してしまうことから【汚れ】【カビ】【クモ等の巣】  
【ネズミの侵入形跡】などの存在も気付き難くなっている  
傾向があります

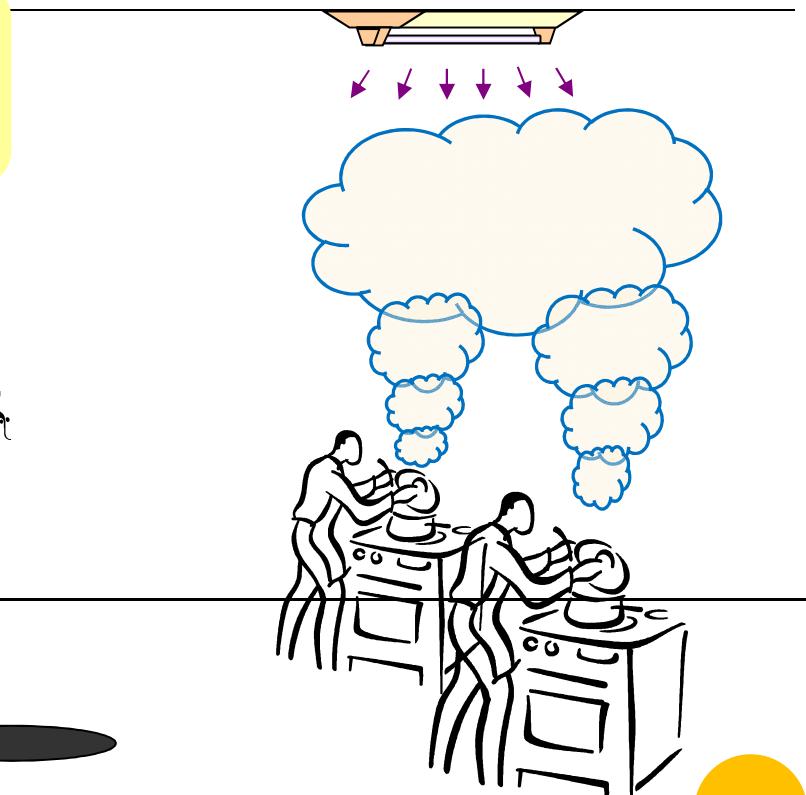
## 危害要因事項③ 【構内高湿環境】

UVカット機能を持たない照明の近くに水蒸気などが漂っているケースでは照明に多くの昆虫が付着している状況が確認されます。

付着した昆虫屍骸の落下や照明に辿り着く前に飛翔困難となった昆虫が落下することにより異物混入に繋がる可能性があり、注意が必要となります。

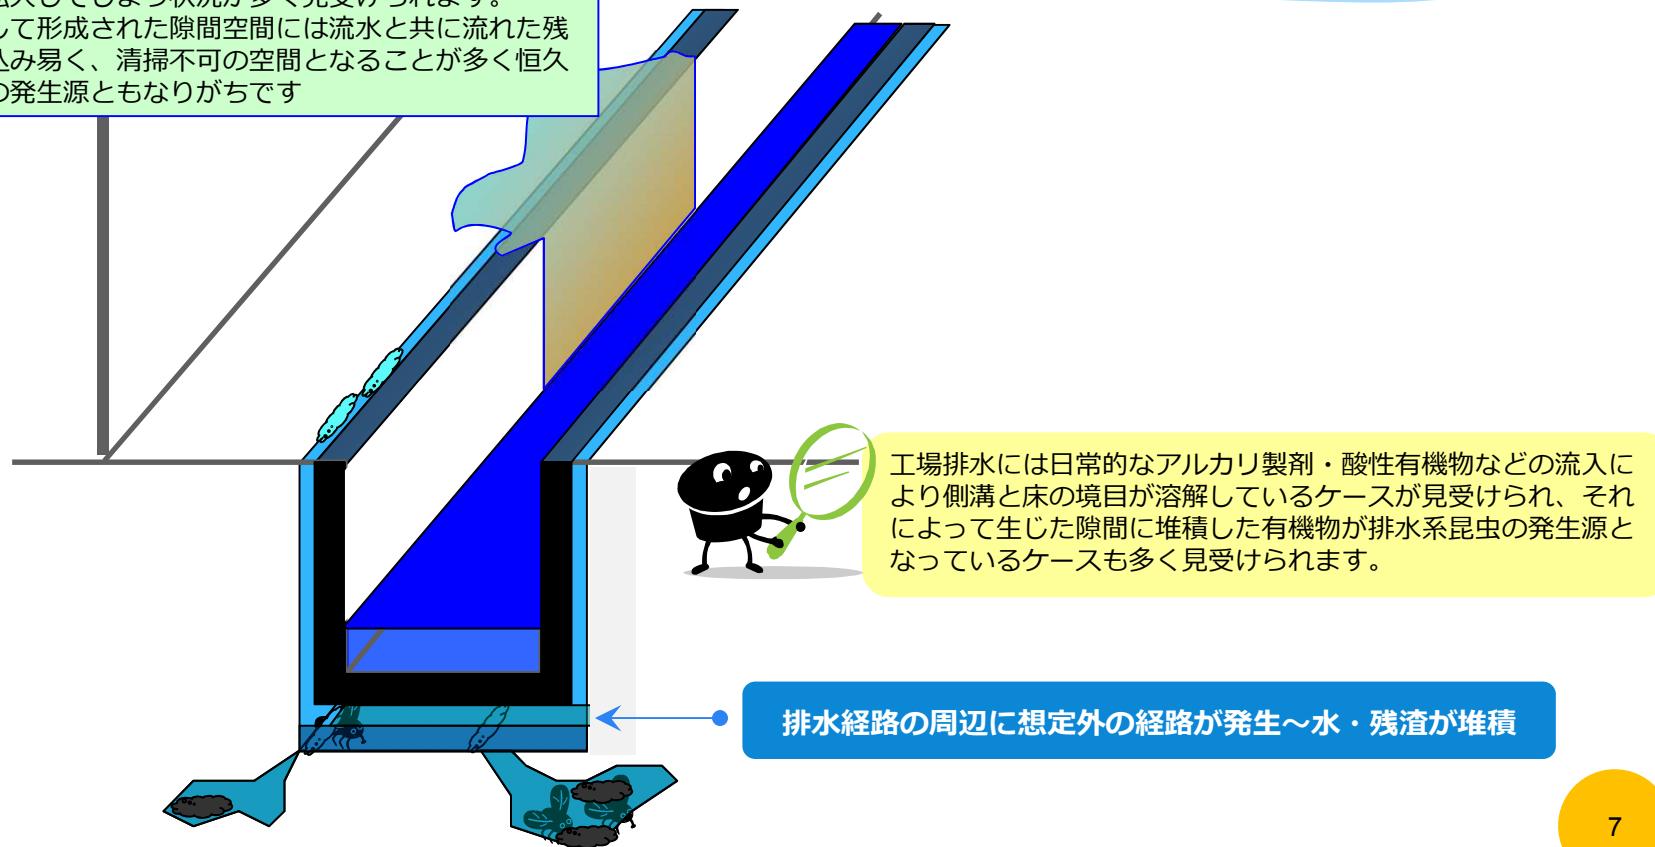
## 【排水系統不良環境】

食品工場内の排水溝は床面コンクリートを掘りその上部にスチール製の素材を嵌め込むタイプが多く、これらの異なる素材の間には強度や膨張率の差などから隙間が生じ易くなります。それによって生じた隙間に酸性の食材や苛性ソーダなどが日常的に流れ込むことによって徐々に溶解され隙間が拡大してしまう状況が多く見受けられます。この様にして形成された隙間空間には流水と共に流れた残渣が入り込み易く、清掃不可の空間となることが多く恒久的な昆虫の発生源ともなりがちです

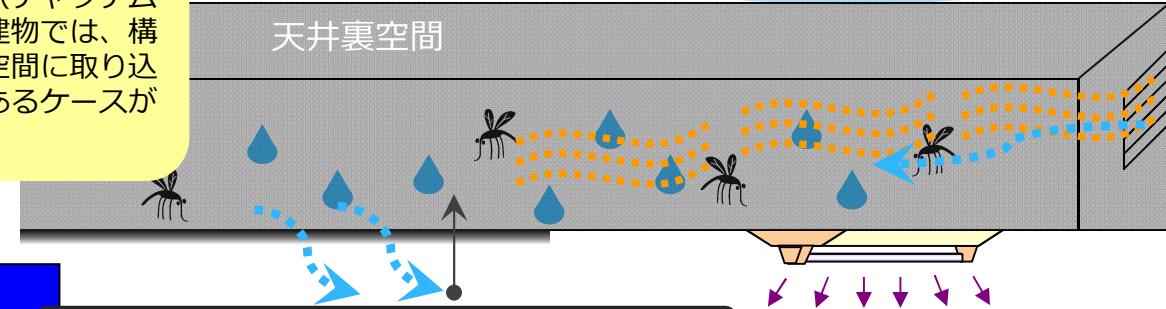
## 【構内陰圧環境からの連鎖的被害】

捕虫器に多くの屋外性昆虫の捕獲が見られる建物や夏場になると食菌性昆虫（チャタテムシなど）の発生が突然多くなる建物では、構内陰圧により外気を天井裏等の空間に取り込んでしまっていることが原因であるケースが見受けられます。

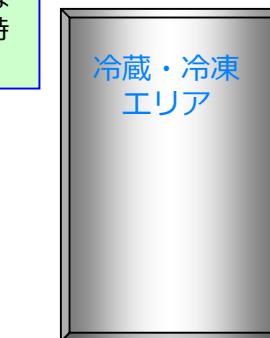
外気温と構内温度差により結露→カビ→昆虫発生

陰圧気流で配管奥の昆虫を吸引

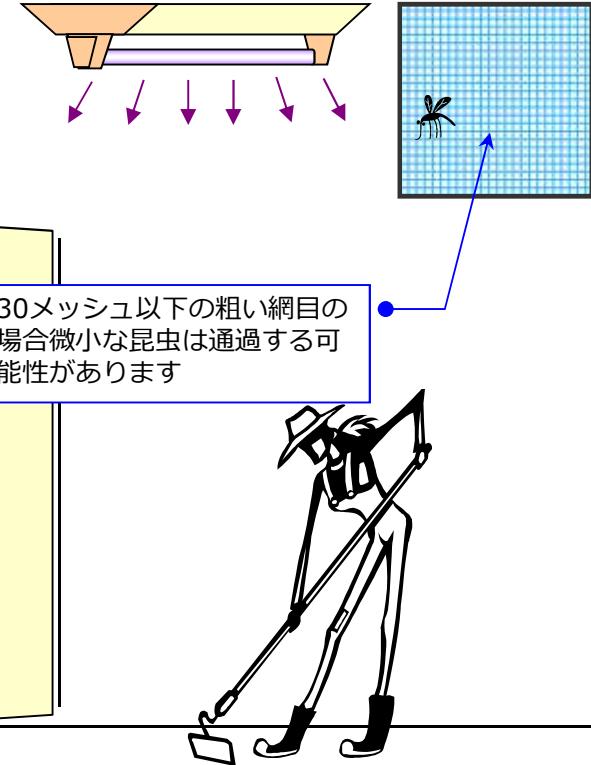
## 【屋外に隣接する建具管理不良】

屋外に隣接する建具は最も昆虫の侵入経路となり易い箇所となります。  
従業員や業者の出入り時に締め切られなかった建具から外部昆虫が侵入するケースが見受けられます。

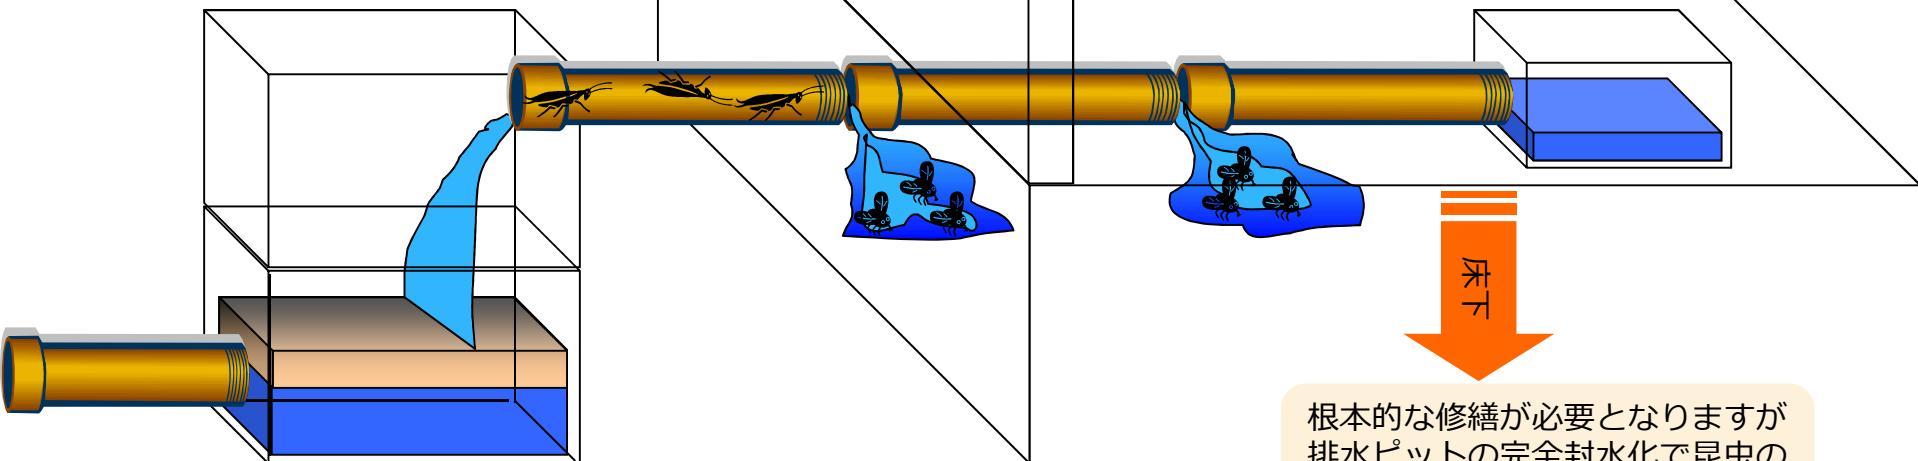
## 危害要因事項⑦ 【排水系統の暗渠内排水不良】

屋外側

構内側

根本的な修繕が必要となります  
が排水ピットの完全封水化で昆虫の  
侵入は防ぐことが可能となります

古くから使われた建物の排水には日常的なアルカリ製剤に流入による排水管ジョイント部の溶解や地震による排水管不良がいつのまにか生じているケースが見受けられます。この様な目視困難な箇所の設備不良ではハヤトビバエ科やハネカクシ科の多量発生によって初めて気付かされるケースとなることが多いです。

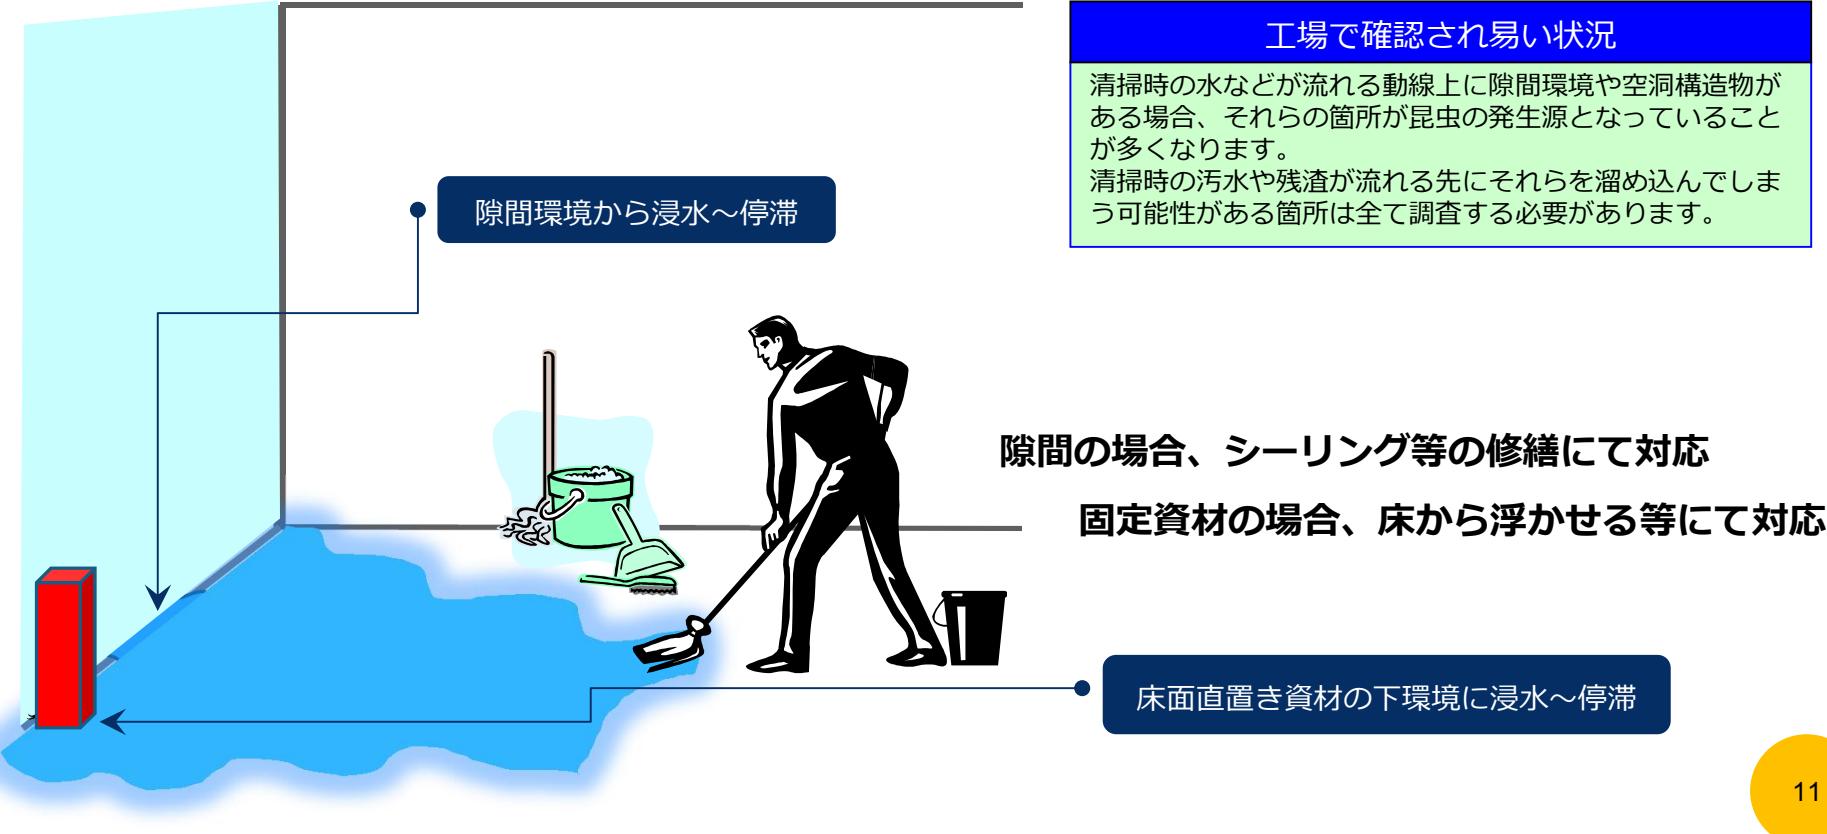
### 【清掃汚水動線上の隙間環境】

清掃時の汚水や生産時の水の動線上に隙間や固定資材が置かれていた場合、水と有機物が停滞～腐敗しチョウバエ科やハヤトビバエ科などの排水系昆虫やクロゴキブリなどの棲息環境となっているケースが見受けられます

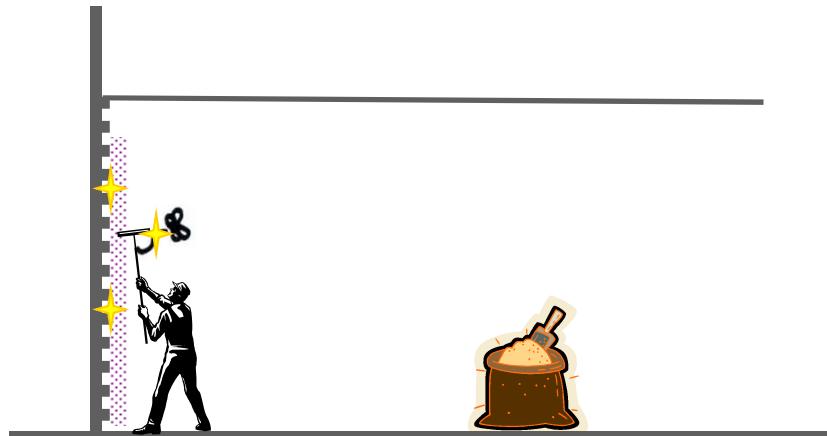
## 【粉体使用エリアでの壁面凹凸環境】

粉体を使用するエリアでは粉体が飛散し壁や床面に付着することが多くなります。壁面素材などに凹凸がある場合、粉体が凹凸に食い込み清掃を施しても除去しきれない状況となり、チャタテムシ類などの発生に繋がるケースが見受けられます。

壁面の凹凸が多い場合、凹凸の少ない壁材（メラミン合板等）に変更にて対応

合板のつなぎ目などの凹凸部はシーリング等による円滑化にて対応

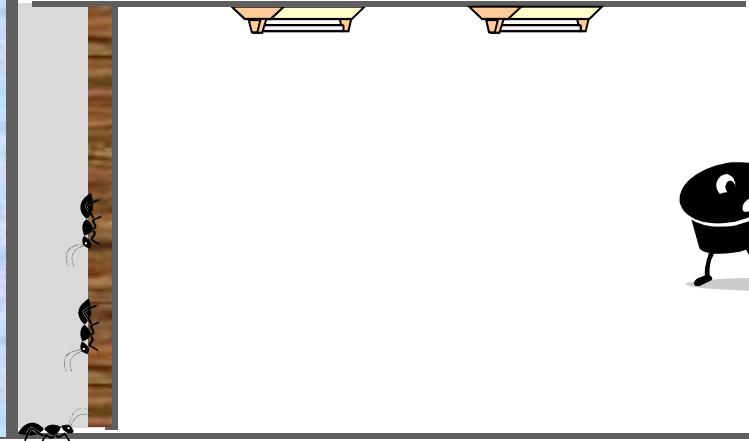
## 〔木質腐朽 (ふきゅう) 環境〕

冷涼空間

壁面内に使われる木材や木質由来の建材が結露や水漏れなどの高湿な環境に曝され続けると腐朽菌などにより腐り始めてしまいます。  
この様な環境はアリ科などの昆虫に好まれる為、アリの巣を助長してしまっているケースが見られます。

断熱処理などによる修繕にて対応

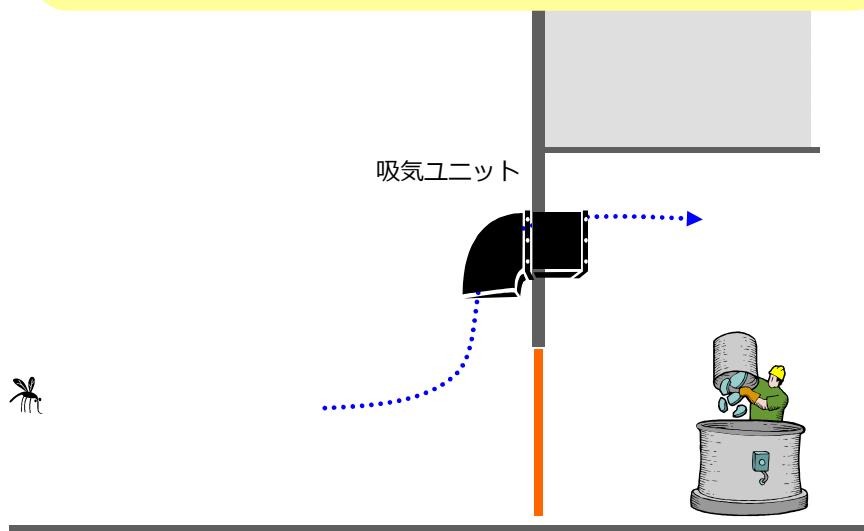
## 【吸気ユニットの構造不良】

吸気ユニットのフィルターそのものは通過出来ないレベルの透過率ではありますが、取り付けるフィルター枠そのものとユニット間に隙間が生じてしまえば非常に強い吸気環境が生じてしまい、かえって更に多くの昆虫や埃を吸引してしまうことになってしまいます。

吸気フィルター枠をボルトねじ等による圧着固定にて対応

構内側に追加式フィルターを設置するなどして対応

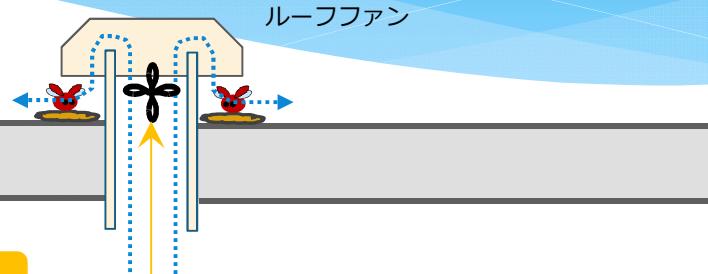
## 【ルーフファンの管理不良】

穀物の粉体原料を扱う様なエリアに設置された排気用ルーフファンは排気口廻りに穀物残渣が堆積し貯穀害虫が発生していることもあります、ファン停止時には構内に貯穀害虫が侵入しているなどのケースが見受けられます

ルーフファンなど排気ユニット周辺には構内から舞い上がった残渣が付着していることがあります、この様な状況下が長期間放置されると外部から不要な昆虫を誘引する可能性が生じてしまいます。

非稼働状態では侵入可能

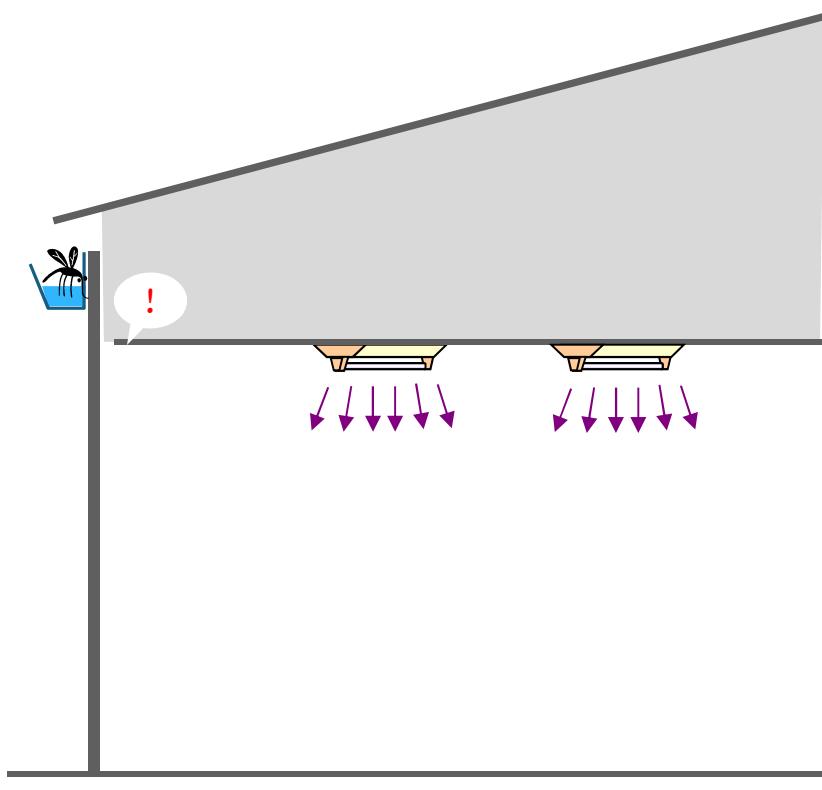
# 危害要因事項⑯ 【屋根-外壁立壁間の隙間環境】

建築物の雨水系統には殆どといつていい程ユスリカ科等の水生昆虫が発生しています。工場の外壁縦壁と屋根との間に隙間が生じている工場の場合、雨樋に発生した昆虫が構内に侵入しているケースが多く見受けられます。

屋根と立壁の取り合いの近くには雨樋が設置されていることが多く、取り合いに隙間がある建屋の場合、雨樋に発生した昆虫が屋根裏に侵入することが多くなります。特に構内の天井と立壁の取り合いにクモの巣が確認される様な工場ではこの様な要因が存在する可能性が推測されます。

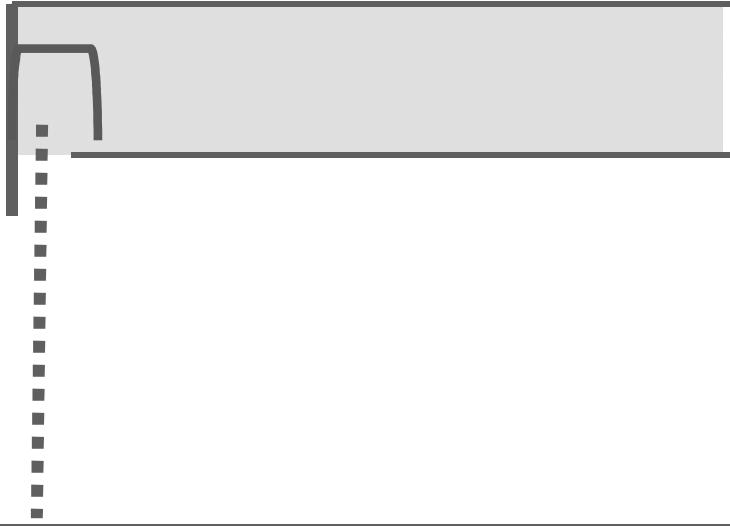
# 危害要因事項② 【シャッター等建具の構造的隙間環境】

屋外に面する建具のうち蛇腹式のシャッターなどは蛇腹引き込み口部分に大きな隙間が生じていることが多い構造物となります。クマネズミの様な昇り降りが得意な動物は容易にシャッターを昇ってしまいシャッターボックスを通過し建物内部に侵入するケースが多く見受けられます。

**建具隙間を8mm間隔まで狭める構造化にて対応**

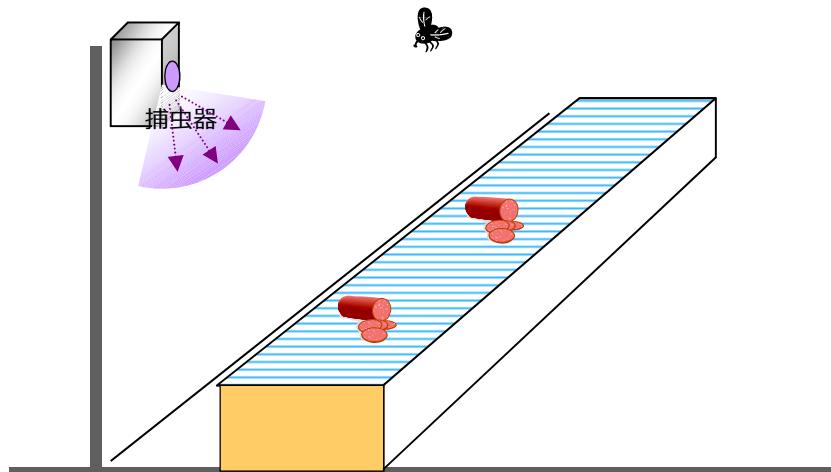
## 【捕虫器設置位置不良(1)】

捕虫器の下周辺には捕虫器から脱落した昆虫の屍骸片や捕獲されずにそのまま落下した昆虫の屍骸がライン周辺に転がっているような状況が良く見られます。  
捕虫器の誘引ランプは紫外線である為、ランプの出力が強ければ強い程捕獲された筈の昆虫が紫外線劣化により脱落し易くなります。

捕虫器の下部状況では捕虫器から脱落した昆虫の屍骸片や捕獲されずにそのまま落下した昆虫の屍骸が良く見られます。  
捕虫器の設置位置がライン周辺やヒトやモノの動線上であった場合、異物混入リスクともなりうるため、設置位置には製品への影響が可能な限り少ない位置を設定する必要があります。

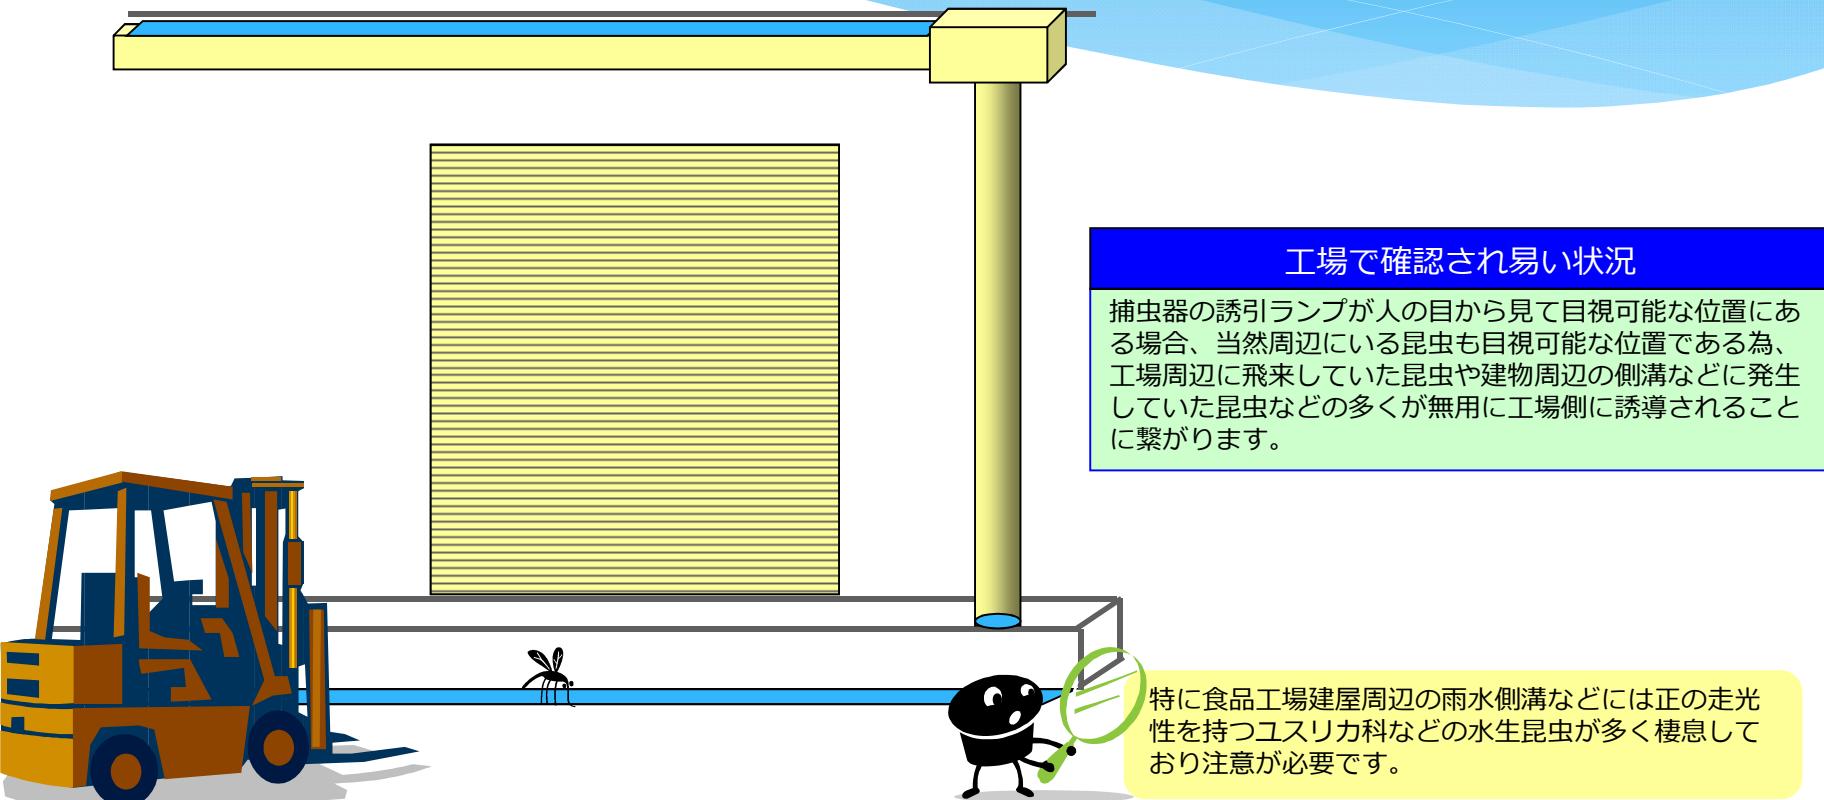
## 【捕虫器設置位置不良(6)】

捕虫器を始めとする紫外線を発する機器は人の目から見ても視認出来ない位置に設置
